Protokoll

Fußverkehrs-Check Niedersachsen 2024

Stadt Dinklage

2. Begehung in Dinklage am 22.10.2024

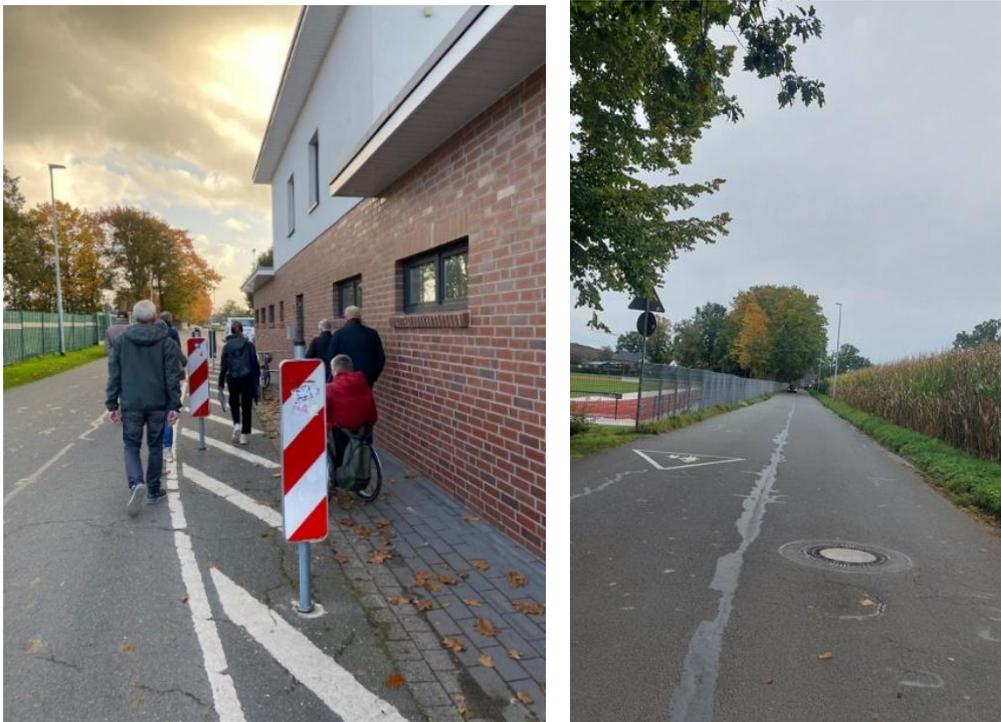
- Die Teilnehmenden weisen auf die zur Straße gerichtete Fluchttür des Umkleidegebäudes des TV Dinklage und den sehr geringen Platzbedarf für zu Fuß Gehende in diesem Bereich, der durch die zu nahe Stellung des Gebäudes an der Straße resultiert, hin. Die Stadt hat zur Erhöhung der Sicherheit der zu Fuß Gehenden in diesem Bereich Warn-Banken aufgestellt und eine Sperrfläche markiert. Zudem wird das schnelle Fahren von Autos auf diesem Streckenabschnitt kritisiert. Zu Fuß Gehende, insbesondere Kinder führen sich hier unsicher.

- Frau Thüning führt an, dass die Unsicherheit vor allem aufgrund eines fehlenden Gehweges entlang des *Schützenweges* empfunden wird. Daraufhin zeigt sie auf einem Bild als Best-Practice-Beispiel aus einer anderen Kommune, wie ein provisorischer Gehweg aussehen kann. Durch Markierungen des Gehweges wird das Überfahren von Autos beschränkt und gleichzeitig die Sicherheit für zu Fuß Gehende erhöht. Die Teilnehmenden befürworten einen solchen Lösungsvorschlag, weisen aber auf dessen Ähnlichkeit zu Fahrradwegen (Rad-Schutzstreifen) hin. Bei einem solchen provisorischen Gehweg müsste zusätzlich mit Fußgängerpiktogrammen gearbeitet werden.

Abbildung 2: Teilnehmende passieren das Umkleidegebäude des TV Dinklage 04 e.V. (links) und fehlender Gehweg entlang des Schützenweges (rechts)

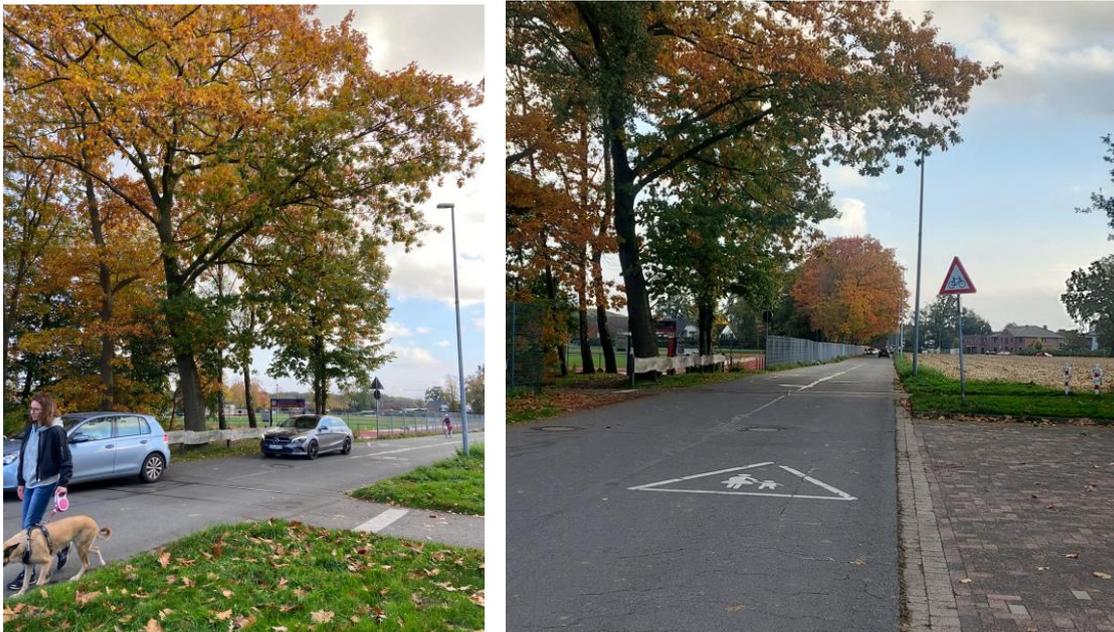
- Als Erstes wird angemerkt, dass der Straßenverlauf des *Schützenweges* sehr geradlinig verläuft und somit Auto Fahrende zu schnellerem Fahren verleiten kann. Dies bemängeln die Anwesenden und verweisen auf eine vorgeschriebene Höchstgeschwindigkeit von 10 km/h in diesem Streckenabschnitt, die jedoch häufig nicht eingehalten wird.

- Zudem wird die hohe Frequentierung dieses Streckenabschnitts vor allem durch Anwohnende und durch Besuchende der Sportanlagen (überwiegend Hol- und Bringverkehr) vor allem am Nachmittag und Abend angemerkt. Besonders dann sei Aufmerksamkeit geboten, wenn man auf dem *Alten Bahndamm* den *Schützenweg* quert.

- Neben den von Frau Thüning als gut sichtbar eingeschätzten Umlaufsperrern vor den Querungsstelle des *Alten Bahndamms* mit dem *Schützenweg*, werden auch die über den

Schützenweg verlaufenden Gleise der ehemaligen Bahnstrecke als vorteilhaft empfunden, da diese auf die Querungsstelle ein Stück weit hinweisen.

Abbildung 3: Die diskutierte Querung des Schützenweges am Alten Bahndamm

- Eine von Frau Thüning vorgeschlagene farbige Markierung im Bereich der Querungsstelle kommt bei den Anwesenden gut an. Gleichzeitig wird aus dem Kreis der Teilnehmenden darauf hingewiesen, dass es bei langsamen und aufmerksamem Fahren nicht zu Konflikten an der Querungsstelle zwischen den unterschiedlichen Verkehrsteilnehmenden käme.

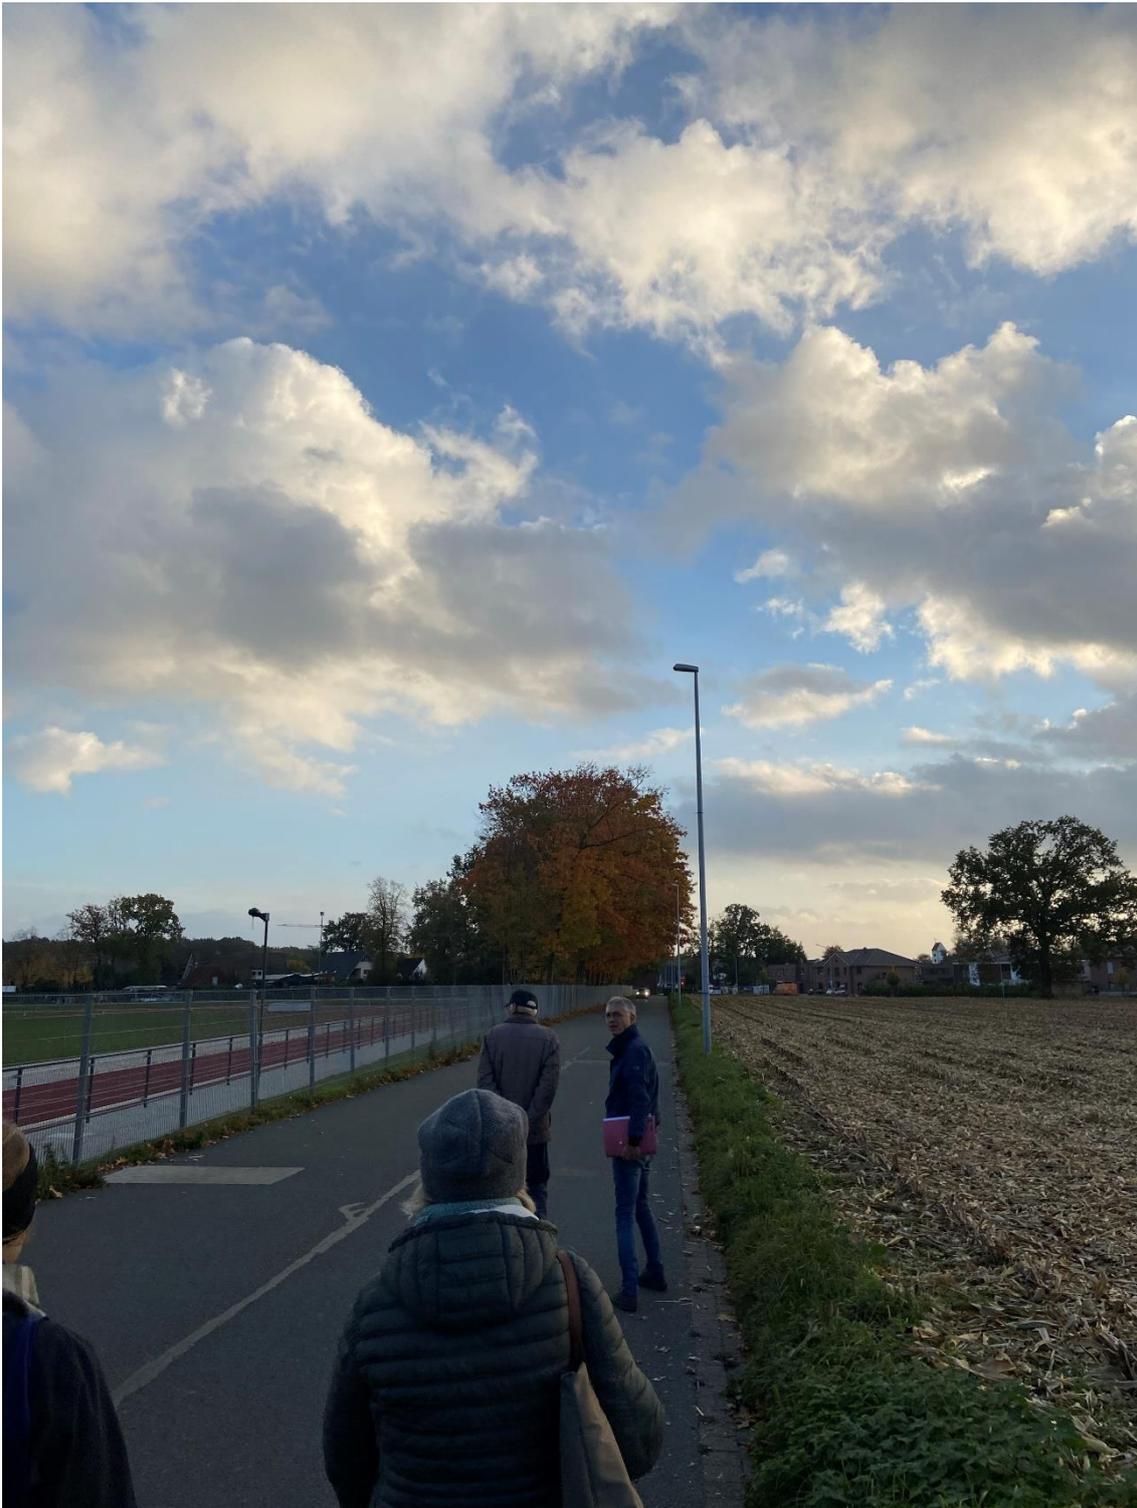
- Auf diesem Streckenabschnitt des *Schützenweges* werden ebenfalls die Markierungen, wie sie bei einem provisorischen Gehweg vorhanden sind und vor der Querung des Bahndammes schon gefordert wurden, als positive Maßnahme wahrgenommen. Ebenso werden hier die hohen Geschwindigkeiten von vorbeifahrenden Autos kritisiert.

Abbildung 4: Der weitere Verlauf des Schützenweges ohne Gehweg

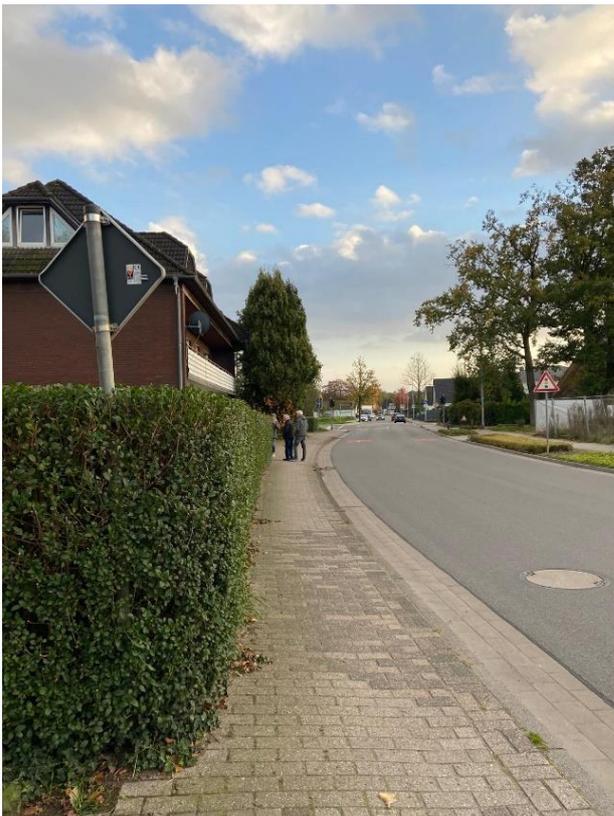
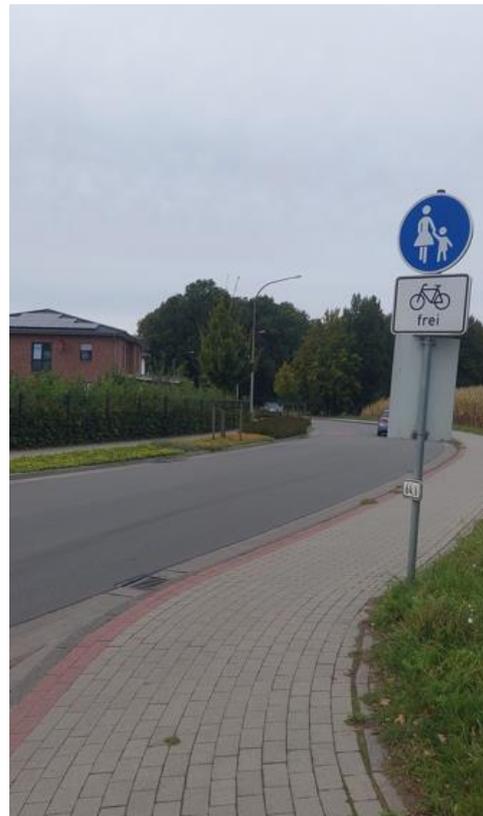
- Zudem wird durch die Teilnehmenden angemerkt, dass die Beschilderung „Gehweg Radfahrer frei“ stadteinwärts irreführend sei, da nicht klar ersichtlich ist, auf welcher Seite des Gehweges die Rad Fahrenden fahren dürfen. Dafür wird eine weitere, bzw. eindeutiger Beschilderung gewünscht.

- Hinzu kommt, dass der Gehweg auf der östlichen Seite der *Goethestraße* durch Grünwuchs von dem angrenzenden Privatgrundstück verschmälert wird. Diese Hecke steht ca. 50 cm über, was von den Anwesenden kritisiert wird, da die Passierbarkeit für zwei entgegengerichtete zu Fuß Gehende und auch das Nebeneinander Gehen (insb. von Schulkindern) so nicht möglich ist.

Abbildung 5: Schmalere Gehweg durch Bewuchs (links) und Beschilderung „Gehweg Radfahrer frei“ (rechts)

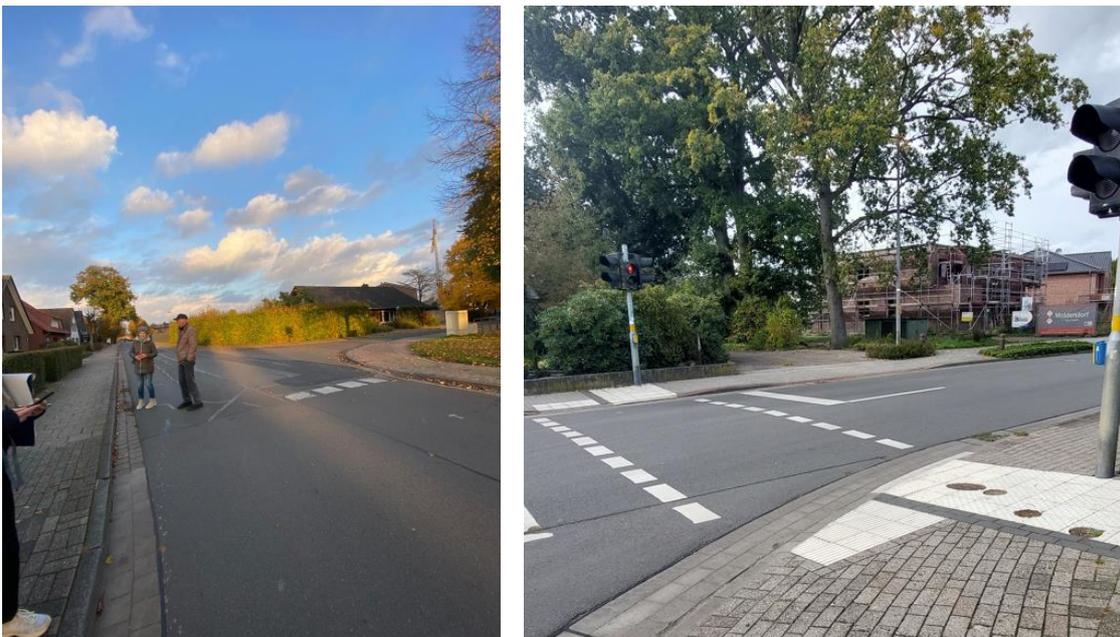
- Durch einen Teilnehmer wird die deutliche Querneigung im Fußgänger-Aufstellbereich an der Ampelanlage kritisiert, die trotz barrierefreier Gestaltung in Form eines Doppelbords und kontrastreichen Bodenindikatoren für mobilitätseingeschränkte Personen als ein Hindernis wahrgenommen wird.

- Den Anwesenden fällt zudem eine fehlende Absenkung des Bordes im Bereich der Einmündung in der *Straße In der Wiek* direkt hinter der Kreuzung auf, die die Barrierefreiheit dort stark einschränkt.

Abbildung 6: Fehlende Absenkung des Bordsteines im Einmündungsbereich der Straße In der Wiek (links) und Ampelanlage im Schützenweg mit Querneigung der Aufstellfläche (rechts)

- Anschließend zeigt Frau Thüning den Teilnehmenden anhand einer Abbildung die Idee auf, die Gehfurt der Ampelanlage für zu Fuß Gehende farbig in Rot zu markieren. In der Nachbarkommune Lohne (Oldenburg) wird eine solche farbige Markierung bereits an einigen Ampelanlagen realisiert. Der Maßnahmenvorschlag einer farbigen Markierung auf der Fahrbahn wird durch die Anwesenden befürwortet, da vor allem bei Eröffnung des neuen Kindergartens und der Wiedereröffnung des Freibades eine stärkere Frequentierung der Ampelanlage von zu Fuß Gehenden vorhergesehen wird.

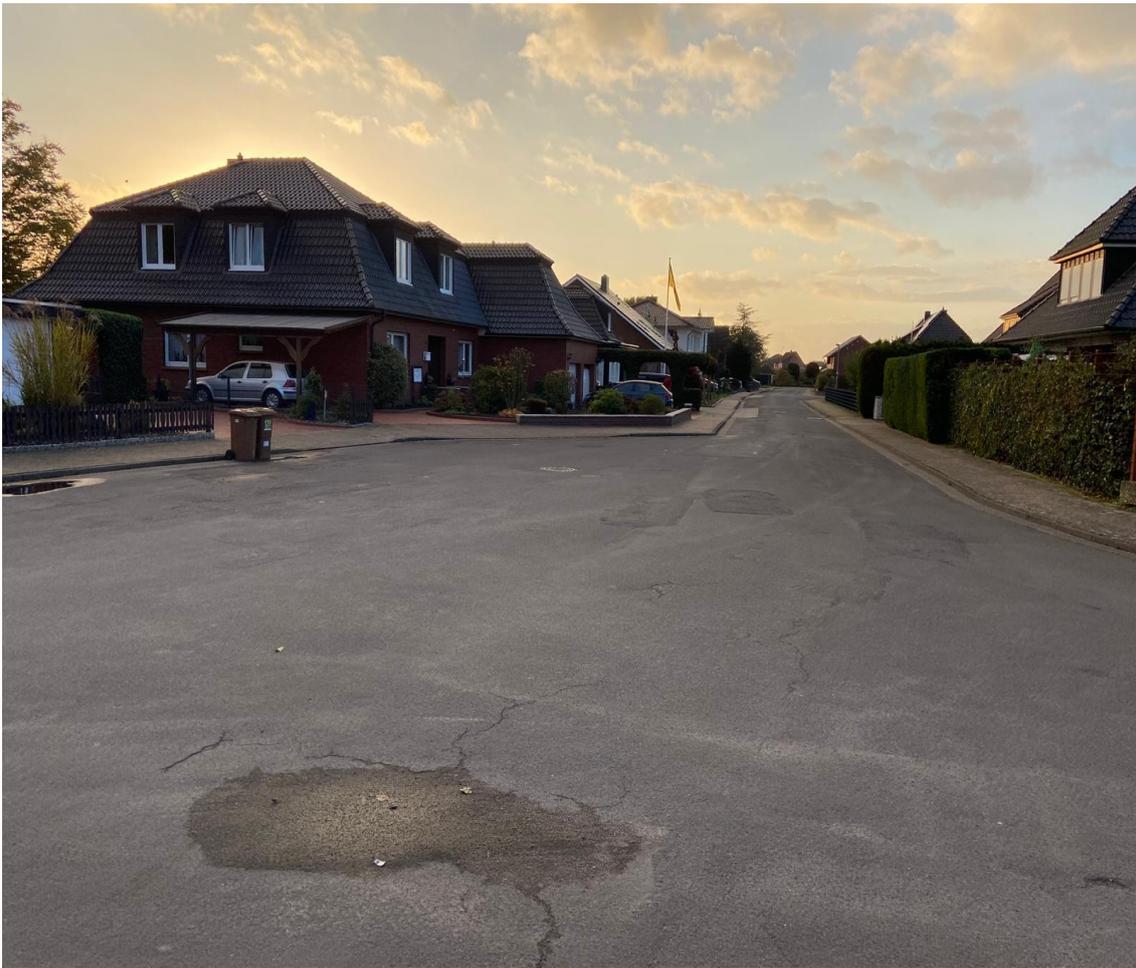
- Im Bereich der Einmündung der Straße *Am Burgwald* in die *Eichenstraße* bemängeln die Anwesenden eine viel zu breite Fahrbahn, die durch die große Aufweitung einen „Platzcharakter“ entstehen lässt. Es wird sich eine mögliche Entsiegelung zugunsten von öffentlichen Grünflächen oder Kiss & Ride – Parkplätzen gewünscht. Eine dort vorzufindende Sitzbank auf dem Gehweg wird von den Teilnehmenden als positiv vermerkt.

Abbildung 7: Die große Aufweitung mit „platzartigem Charakter“ in der Straße Am Burgwald

- Zur Verkehrsberuhigung wird die Möglichkeit der Anordnung von Bremsschwellen „Berliner Kissen“ auf der Fahrbahn anhand einer Abbildung diskutiert. Diese sind aufgrund der Breite der Fahrbahn, im Gegensatz der von einem der Teilnehmenden aus optischen Gründen bevorzugten kompletten Aufpflasterung, einfacherer zu implementieren.

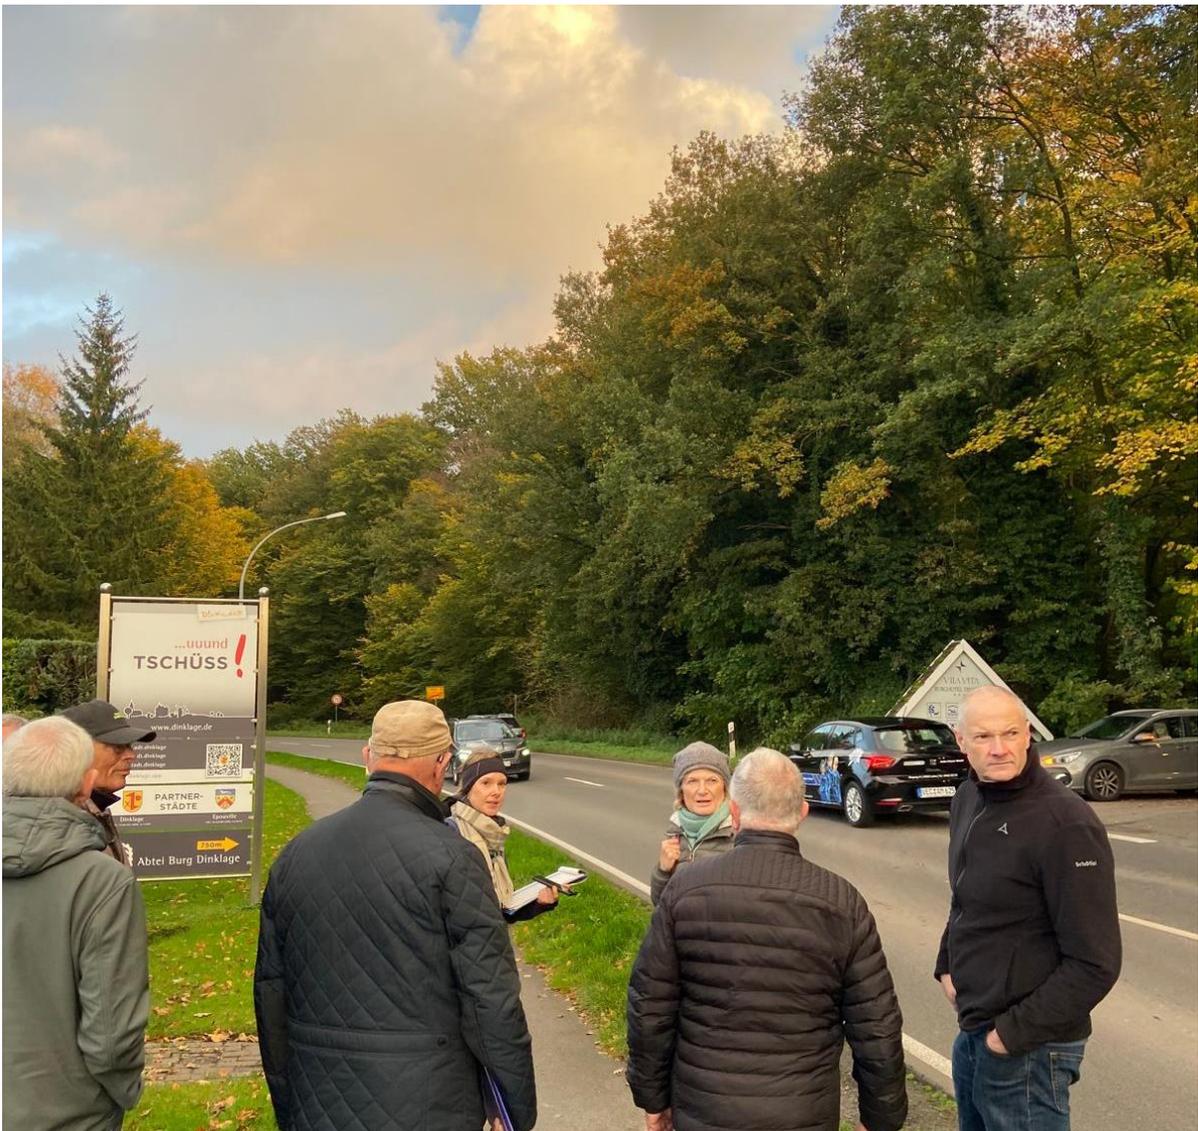
- Dort wird von den Teilnehmenden die häufige Überschreitung der innerorts vorgeschriebenen Höchstgeschwindigkeit von 50 km/h kritisiert. Als möglichen Grund wird das nach der Kurve kommende Ortseingangsschild genannt, wobei dieses Ortseingangsschild zum Teil von Asttrieben verdeckt wird.

- Auch die Überquerung der Straße ist an dieser Stelle für zu Fuß Gehende aufgrund des nur schwer einsehbaren Straßenverlaufes gefährlich bzw. kaum möglich, wird aber den Teilnehmenden zufolge der Bequemlichkeit wegen, der als 150 Metern entfernten Ampel vorgezogen. Von den Teilnehmenden wird eine Querungshilfe gefordert, um das Queren sicherer zu gestalten und dem Fußverkehr Vorrang zu gewähren.

Abbildung 8: Die Burgstraße, an der es häufig zu erhöhten Geschwindigkeiten des Kfz-Verkehrs kommt

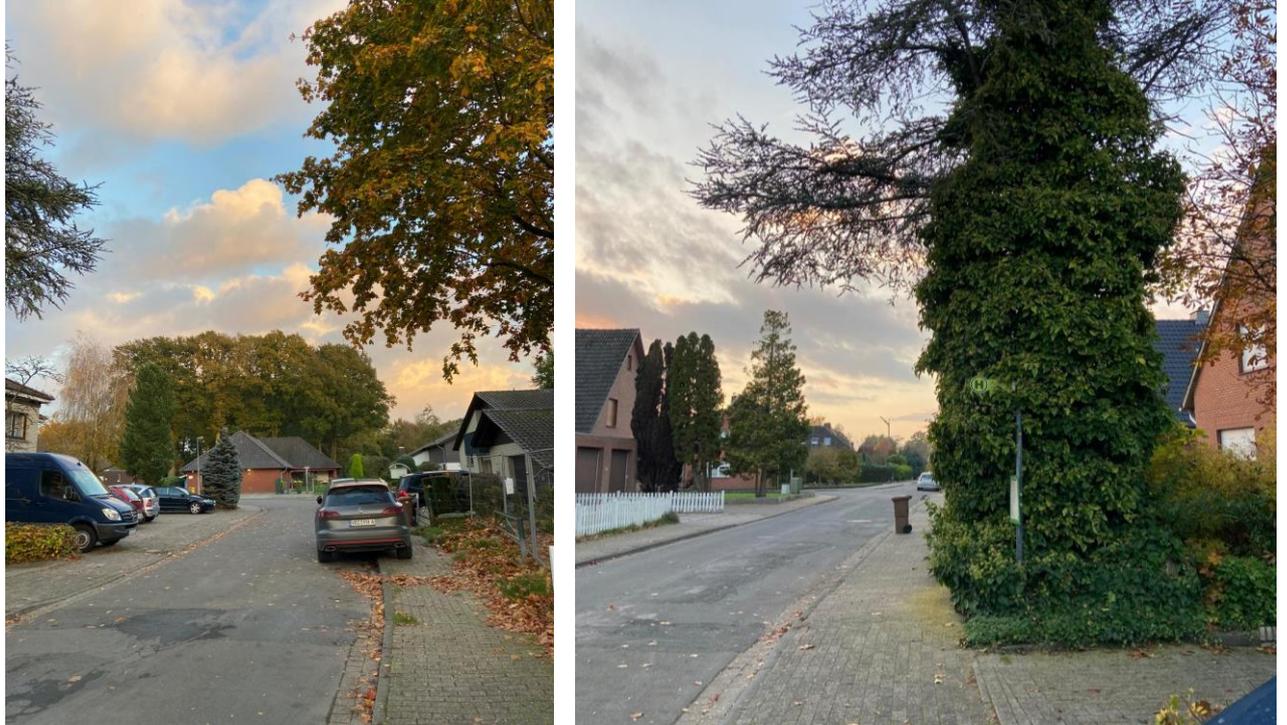
- Den Teilnehmenden fällt auch hier erneut ein falsch geparktes Fahrzeug auf, was durch seine Parkweise auf dem Gehweg die nutzbare Gehwegbreite einschränkt. Die Verbreiterung des Gehwegs sollte auch hier geprüft werden.

- Aufgefallen ist den Anwesenden zudem ein Haltestellenschildes des Rufbusses *moobil+*, welches durch den Bewuchs eines Baumes kaum sichtbar ist.

Abbildung 9: Die Problemstellen an der Einmündung der geplanten Zufahrtsstraße der neuen KITA am Bürgerpark

- Zudem wird sich für die geplante Zufahrtsstraße zur KITA eine erhöhte Sichtbarkeit gewünscht, um Auto Fahrenden zu vorsichtigem Fahren zu verleiten. Dafür schlägt Frau Thüning die Einrichtung einer Gehwegüberfahrt vor, die den Gehweg über die Fahrbahn hinaus verlängert, um dem Fußverkehr Vorrang zu gewähren. Die Teilnehmenden stimmen dieser Möglichkeit zu und verweisen auf ähnliche Vorgehensweisen der Nachbarstadt Lohne (Oldenburg) hin. Vereinzelt wurde die Kritik geäußert, ein Überfahren dieser Gehweg-Aufpflasterung könnte zu Lärmbelästigung führen, insbesondere wenn ein Anhänger am Fahrzeug befestigt ist.

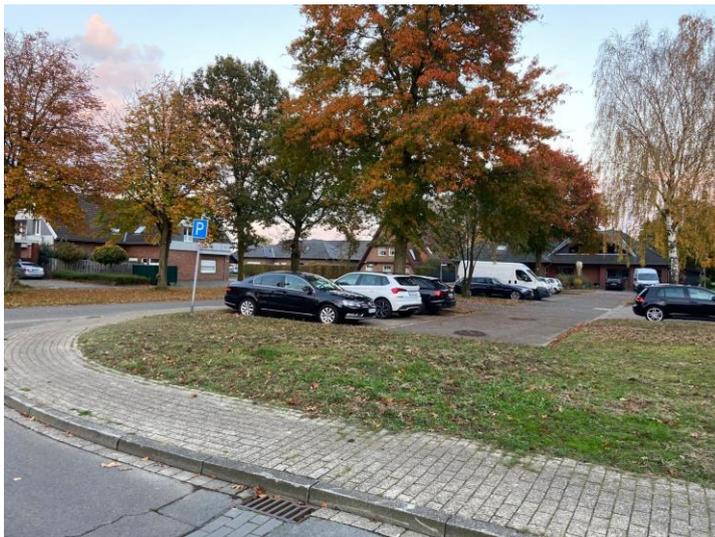
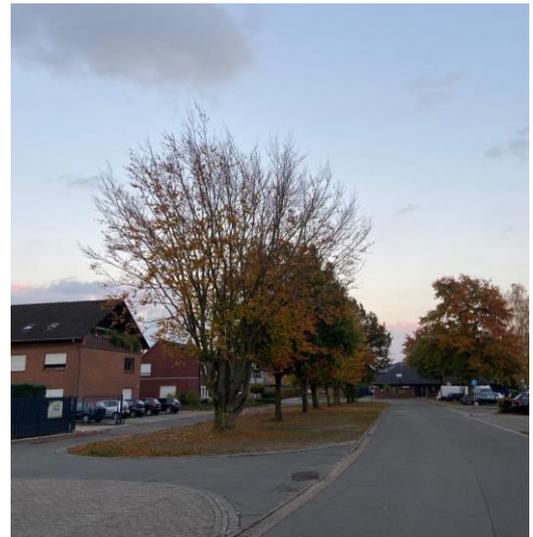
- Laut den Anwesenden sind die dort vorzufindenden Parkplätze viel zu groß dimensioniert für den vergleichsweise geringen Bedarf. Vereinzelt wird eine Entsiegelung gefordert sowie eine Aufwertung der vorhandenen Grünfläche um Spielgeräte und Sitzgelegenheiten.

Abbildung 10: Flächenintensive Parkplätze (links) und Grünfläche mit Wunsch der Aufwertung z. B. durch Sitz- und Spielmöglichkeiten (rechts)

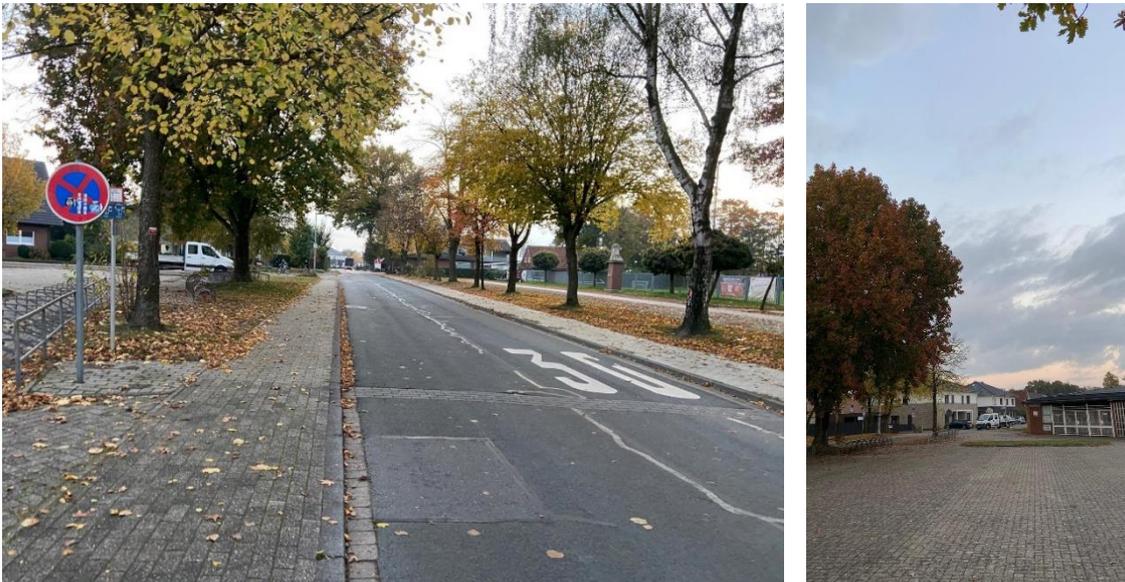
- Die Anwesenden kritisieren eine fehlende Querungshilfe über die Straße *In der Wiek* am Jahn-Stadion. Diese sollte z. B. kurz vor der Einmündung in die Straße *Hinterm Sportplatz* eingerichtet werden.
- Gerade bei der Neueröffnung des Freibades sei mit erhöhtem Kfz- und Fußverkehrsaufkommen zu rechnen, weshalb vereinzelt der Wunsch, die Straße *In der Wiek* als eine Fahrradstraße auszuweisen, geäußert wird. Eine Vertretende der Stadtverwaltung bemerkt, dass dies bereits als Anfrage schriftlich bei der Stadt eingegangen ist und führt fort, dass aufgrund eines sich in der Nähe befindlichen Rastplatzes diese Idee nicht unrealistisch erscheint.

Abbildung 10: Schmale Gehwege in der Straße In der Wiek (links) und der Parkplatz des Freibades (rechts)

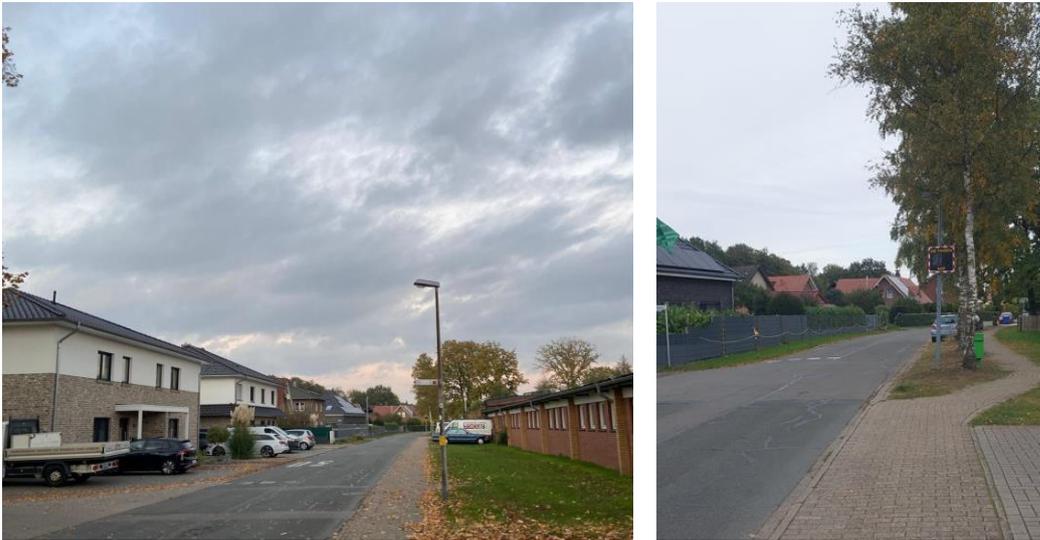
- Hier bemängeln die Teilnehmenden, dass nach der Einmündung der Straße *Hinterm Sportplatz* die Straße *In der Wiek* auf der nördlichen Seite über gar keinen Gehweg verfügt. Auf der südlichen Seite ist zwar ein Gehweg vorhanden, dieser ist allerdings sehr schmal und führt bis an das Ende eines zum Freibad gehörigen Gebäudes. Laut den Vertretenden der Stadtverwaltung ist die Grundstückerweiterung der Anlieger seitens der Stadt akzeptiert.
- Frau Thüning begrüßt die vorhandene Geschwindigkeitsanzeige, womit Auto Fahrende zum Einhalten der Geschwindigkeitsregelungen angehalten werden sollen.
- Im weiteren Gespräch wird deutlich, dass der Grünstreifen entlang des Gebäudes am Eingang des Freibades ein Parkplatz ist und bei Fußballspielen des ansässigen Ortsvereins regelmäßig vollgeparkt wird.

Abbildung 11: Der fehlende Gehweg auf der nördlichen Straßenseite In der Wiek (links) und schmaler südlicher Gehweg (rechts)
