Protokoll

Fußverkehrs-Check Niedersachsen 2024

Stadt Dinklage

1. Begehung in Dinklage am 17.10.2024

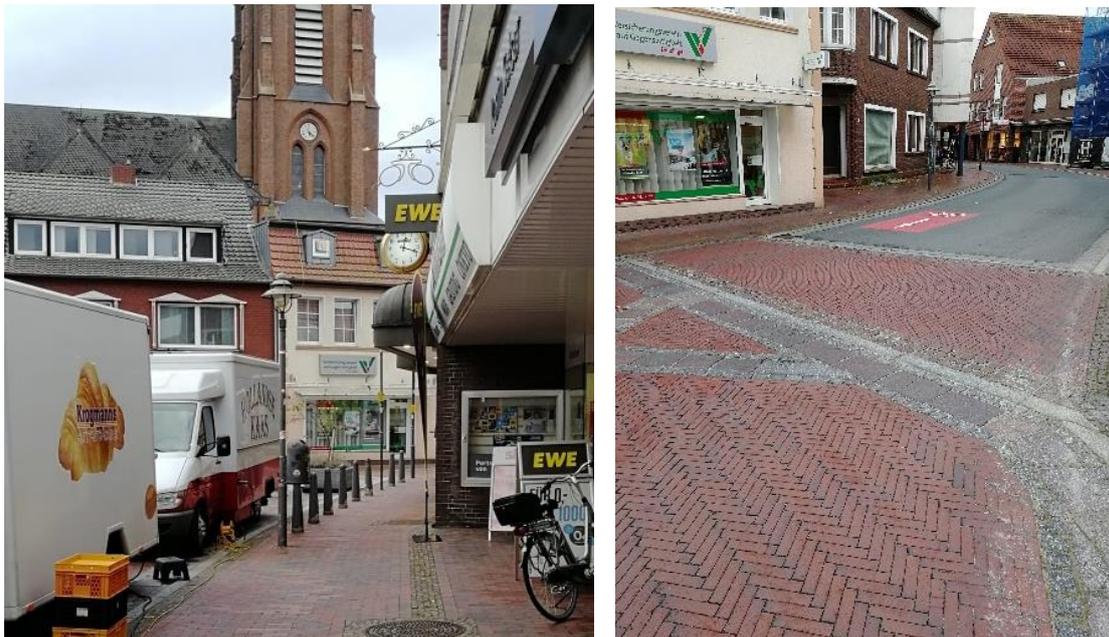
- Allerdings wird die Farbe von zwei Querungsanlagen (Höhe Pizzeria Gören und Höhe Augenoptik Weiss) bemängelt. Durch die einheitliche rote Pflasterung in der Tempo-20-Zone werden die Furten nicht ausreichend wahrgenommen und es kann zu gefährlichen Situationen kommen. Die niveaugleiche Querung (Höhe Pizzeria Gören und Höhe Augenoptik Weiss) wird generell von den Teilnehmenden lobend hervorgehoben. An dieser Stelle wird von den Teilnehmenden der Vorschlag einer farblichen Hervorhebung der zwei Querungsanlagen oder eines provisorischen Fußgängerüberweges angeführt.

- Es wird festgestellt, dass die Gehwege in der Straße *Am Markt* an vielen Stellen zu eng sind und von Fahrrädern unerlaubt als Fahrweg sowie von der Gastronomie und

Geschäften als Aufstellfläche z. B. für Werbeaufsteller genutzt werden. Diese werden von den Teilnehmenden als Hindernisse empfunden. Auch die sich auf dem Gehweg befindenden Straßenlaternen werden als Hindernisse angesehen. Von den Teilnehmenden gibt es daher den Vorschlag, diese möglichst an den Häuseraußenwänden anzubringen, um mehr Bewegungsraum für zu Fuß Gehende zu schaffen. Die anthrazitfarbenen Poller z. B. vor dem Augenoptikgeschäft Weiss stellen insbesondere für sehingeschränkte Personen ein Hindernis dar, da sie über keine Reflektoren oder farbige Kontrastierung verfügen. Von den Teilnehmenden wird angeregt, dies zu ändern.

Abbildung 2: Schmale Gehwege in der Straße *Am Markt* (links) und kaum wahrnehmbare Querung mit roter Pflasterung Höhe Augenoptik Weiss (rechts)

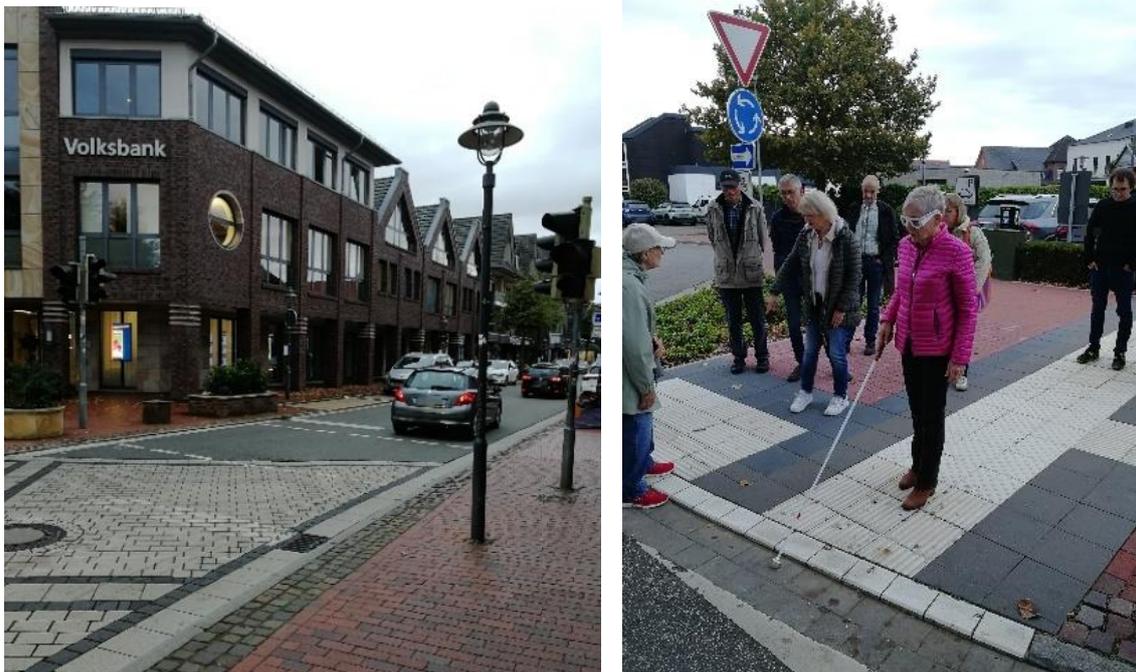
- Die Anwesenden äußern, dass die Dunkelampel an der Ecke *Lange Str. / Kösters Gang* zur Kirche nicht gut ersichtlich, nicht vollständig barrierefrei und ohne taktile Bodenindikatoren ausgestattet ist. Von einigen Teilnehmenden wird vorgeschlagen, die Ampel beziehungsweise die Haltelinie vorzuziehen, um den Fußgängerstrom von den Seitengassen in Richtung der Kirche zu führen. Von anderen gibt es den Vorschlag, die Ampel mittel- bis langfristig durch einen Fußgängerüberweg zu ersetzen. Der Sitzblock inmitten der Furt wird von den Teilnehmenden beim Queren als Hindernis empfunden und sollte als kurzfristige Maßnahme schnell entfernt werden.

Abbildung 3: Dunkelampel Ecke *Lange Straße / Kösters Gang*, (links) Austesten des Blindenstocks und der Sehbrille (rechts)

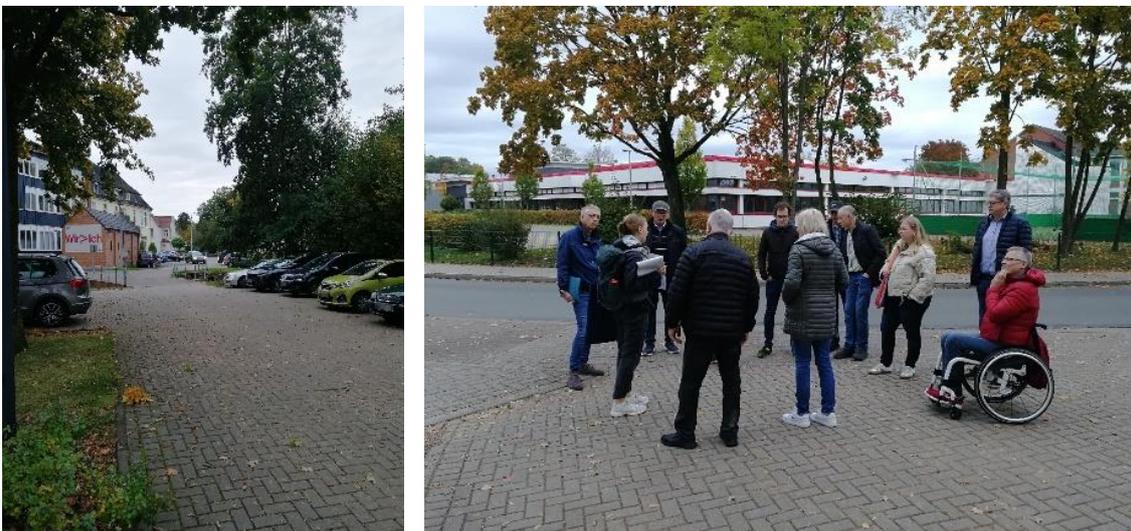
- Die Teilnehmenden informieren darüber, dass auf dem Parkplatz des Medizinischen Versorgungszentrums Konfliktpotenzial zwischen zu Fuß Gehenden und Pkw-Fahrenden durch Ein- und Ausparkvorgänge besteht. Da der Weg von der *Schulstraße* über den Parkplatz zur *Clemens-August-Straße* von den Teilnehmenden als wichtige Fußverkehrsrouten, insbesondere für zu Fuß gehende und Rad fahrende Schulkinder dient, beeinträchtigen die parkenden Pkw erheblich den Fußverkehr. Die Stadtverwaltung erläutert, dass sie der Situation bereits bewusst ist, es allerdings noch keinen Lösungsvorschlag gibt.
- Der Hol- und Bringverkehr zu Schulbeginn und -ende wird von den Anwesenden als markantes Problem empfunden, wodurch auf der *Schulstraße* für die Schulkinder

Gefahrenpotenzial durch die hohe Anzahl von fahrenden und haltenden Kfz sowie zusätzlichem Busverkehr besteht.

- Die neu eingerichtete Hol- und Bringzone an der Kardinal-von-Galen-Schule werden von den Teilnehmenden lobend hervorgehoben. Dennoch beschreiben sie, dass die Haltestellen die hohe Verkehrsbelastung vor der Oberschule nicht entschärfen können. Frau Thüning stellt als Maßnahmenvorschlag zur Sichtbarmachung des Fußverkehrs die Aufbringung von Piktogrammen auf der Fahrbahn oder die Nutzung von Bannern vor und beschreibt das Konzept des „walking bus“, bei dem Schulkinder gemeinsam als Gruppe den Schulweg zu Fuß zu bestreiten. Die Piktogramme wurden gelobt; es gab den Vorschlag, textlich „Achtung Kinder“ oder „Schule“ zu ergänzen. Frau Thüning ging im Zuge der Diskussion auch auf den Maßnahmenvorschlag der Erstellung eines Schulwegeplans ein und erläuterte das Konzept von Schulstraßen. Bei einer Schulstraße handelt es sich um eine oder mehrere Straßen im Schulumfeld, die zu Schulbeginn und – ende zeitweise (meist 30-Minuten) für den Kfz-Verkehr gesperrt werden. Dies kann erheblich zur Sicherheit auf Schulwegen beitragen und gibt zudem einen Anreiz für eine aktive, selbstständige Kindermobilität. Geregelt wird die Schulstraße durch Fahrverbotsschilder und physische Sperrung des Straßenabschnitts.

Abbildung 4: Parkplatz Medizinisches Versorgungszentrum (links) und Diskussion der Teilnehmenden über die Gestaltung eines sicheren Schulumfeldes vor der Oberschule Dinklage (rechts)

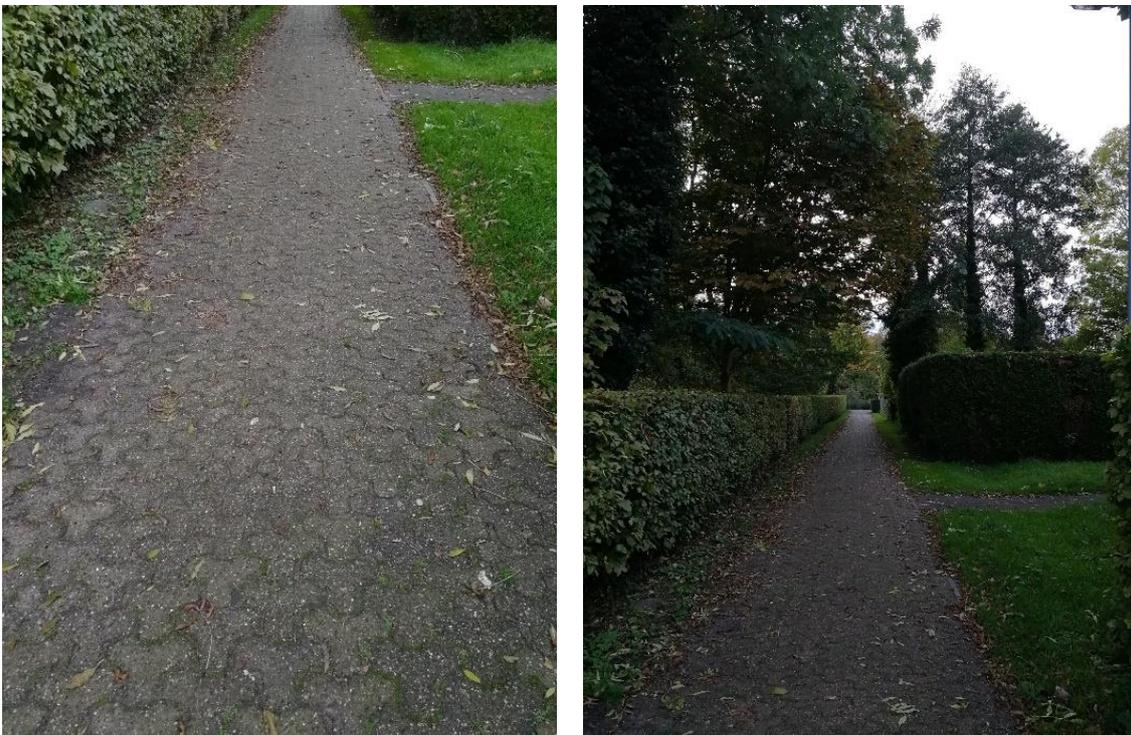
- Die Anwesenden sind sich einig, dass das Pflaster auf dem *Klinghamer Weg* dringend

sanierungsbedürftig ist. Es wird angemerkt, dass der Weg zu beiden Seiten abschüssig ist, sodass die Passierbarkeit für Personen mit Rollstuhl und Rollator erschwert wird. Mobilitätseingeschränkte Personen sind gezwungen in der Mitte des *Klinghamer Weges* zu fahren und kommen so z. T. mit Rad Fahrenden oder anderen zu Fuß Gehenden in die Quere.

- Zusätzlich wird auf die nicht ausreichende Beleuchtung hingewiesen: während die Laternen an dem sanierten Teilstück recht nah beieinanderstehen, vermuten die Teilnehmenden, dass es auf dem alten Stück nachts zu dunkel ist. Dies schränkt die Sehbedingungen ein und fördert Unbehagen.

Abbildung 5: Mangelnde Barrierefreiheit der Oberflächen im *Klinghamer Weg* (links) und nicht ausreichende Beleuchtung (rechts)

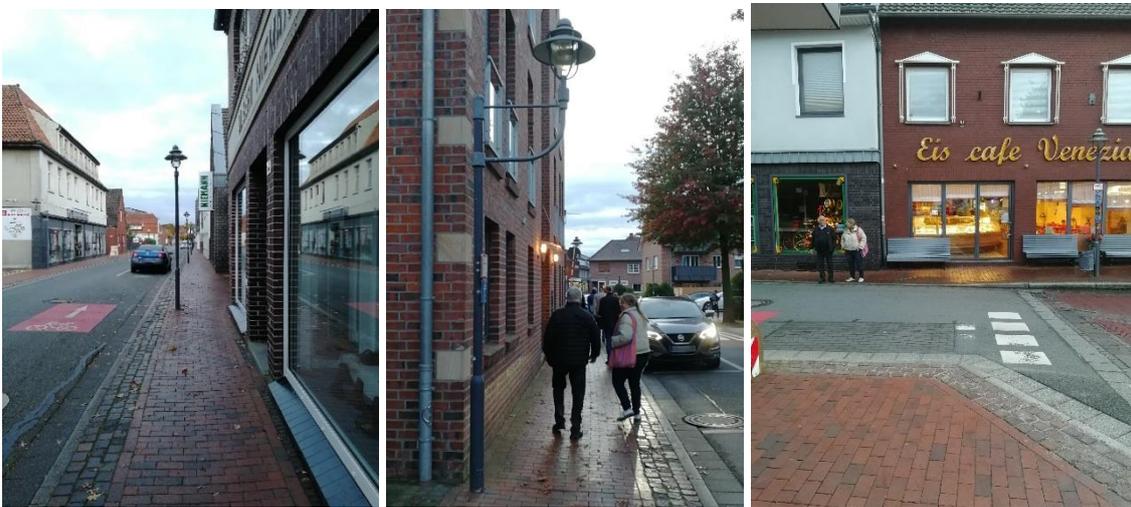
- Die Dunkelampel an der Kreuzung *Klinghamer Weg* / *Burgstraße* wird ähnlich negativ bewertet wie die bereits erwähnte Ampel an Station 2 Ecke *Lange Straße* / *Köstlers Gang*. Die Lichtsignalanlage ist nicht gut ersichtlich, es besteht keine ausreichende Barrierefreiheit und es sind keine taktilen Bodenindikatoren vorhanden.
- Zudem wird von den Teilnehmenden auf der *Burgstraße* die auch hier vorzufindende

ungünstig platzierte Straßenbeleuchtung hervorgehoben, die den Platz auf dem Gehweg für zu Fuß Gehende erheblich einschränkt. Es wird darüber debattiert, ob die Straßenlaternen lieber an den Häuseraußenwänden versetzt werden oder inwiefern sie direkt an ihnen befestigt werden könnten.

- Zurück auf der Kreuzung *Lange Straße / Am Markt / Burgstraße* fällt den Teilnehmenden außerdem auf, dass das Eiscafé nur über die Seite der *Langen Straße* aus zu Fuß zu erreichen ist. Die Teilnehmenden argumentieren für eine zusätzliche Querung über die andere Straßenseite.

Abbildung 6: Straßenlaternen auf dem Gehweg (links), Straßenlaternen an der Häuserwand stehend (mitte) und fehlender Übergang zum Eiscafé (rechts)

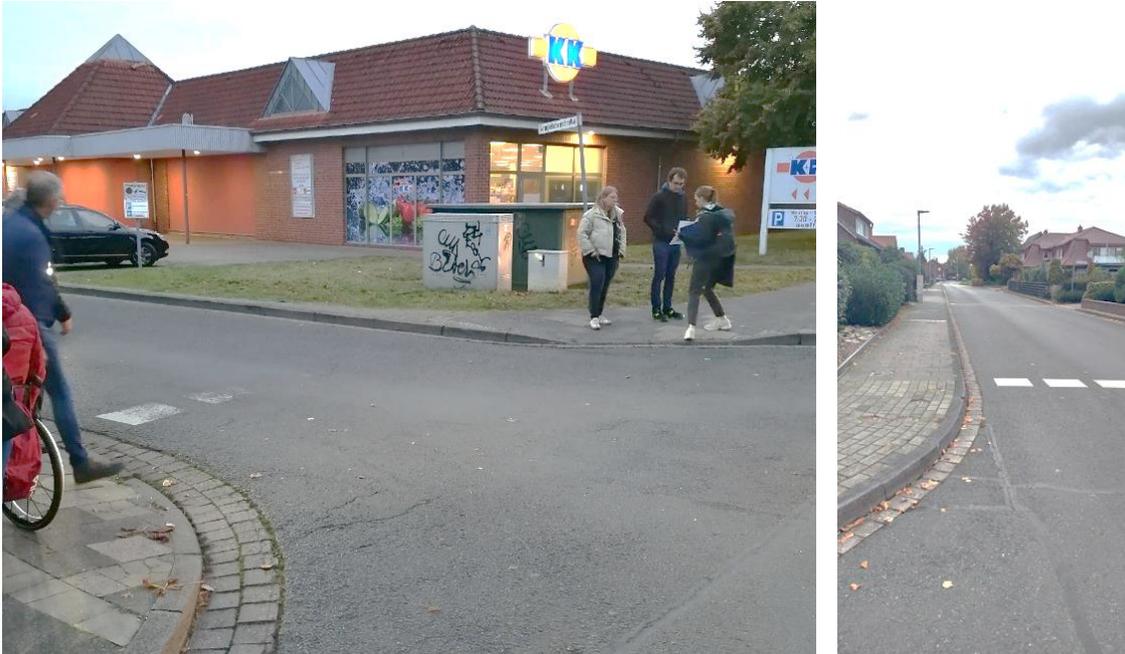
- Bei den Einmündungen *Rombergstraße / Tapphornstraße* und *Rombergstraße / Hönemannskamp* betonen die Teilnehmenden das Gefälle auf dem Gehweg, welches die Barrierefreiheit einschränkt. Zudem fällt den Teilnehmenden auf, dass der Gehweg auf der *Rombergstraße* sehr schmal ist, obwohl dieser von einem hohen Fußverkehrsaufkommen geprägt ist, insbesondere von Schulkindern. Frau Thüning erläutert in diesem Zusammenhang, dass hier mittel- bis langfristig der Gehweg auf ein Regelmaß von 2,50 m, mindestens auf einer Seite, verbreitert werden sollte. Die Einmündung in die *Tapphornstraße* und in den *Hönemannskamp* könnte mit der Einrichtung einer Gehwegüberfahrt baulich so gestaltet werden, dass der Gehweg vom Kfz-Verkehr überfahren werden muss und der Fußverkehr beim Überqueren Vorrang erhält. So können die Sichtbeziehungen verbessert

und die Querungsdistanz verkürzt werden.

Abbildung 7: Querung *Tapphornstraße* (links) und schmale Gehweg in der *Rombergstraße* (rechts)

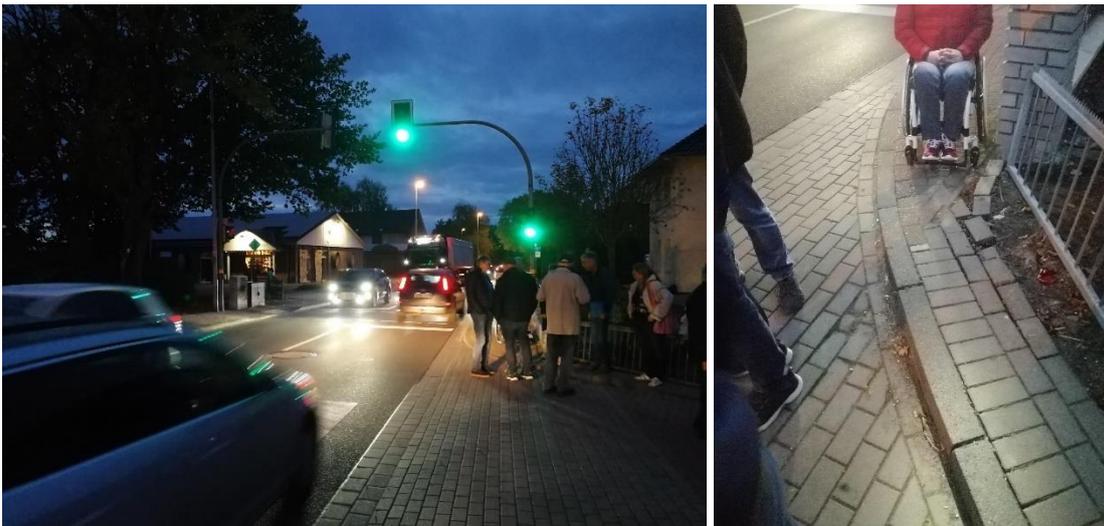
- Bei der Lichtsignalanlage auf der *Drostestraße* wird deutlich, dass diese dem Verkehrstrom, der zu Fuß Gehenden und Rad Fahrenden nicht gerecht wird. Die Teilnehmenden machen darauf aufmerksam, dass viele Schulkinder den Schulweg mit dem Fahrrad

bestreiten und der Umweg von der Straße *An den Gärten* zur *Rosenstraße* über die Ampel als aufwendig angesehen wird. Es wird der Vorschlag der Versetzung der Ampelanlage geäußert, die den Fußverkehr geradeaus über die *Drostestraße* führt. Zudem wird ein zusätzlicher Ampel-Drücker für Rad Fahrende als Lösungsoption genannt. Aus der Runde kommt außerdem die Idee auf, in der Straße *An den Gärten* eine Fahrradabstellanlage zu installieren, um den Schulkindern und allen Rad Fahrenden eine Abstellmöglichkeit für ihr Fahrrad zu bieten.

- Der Weg zur Ampel über den Bürgersteig ist aufgrund des Gefälles und der schrägen, teils nicht abgesenkten Borde nicht barrierefrei und komfortabel gestaltet. Die Teilnehmenden sind der Meinung, dass der Kreuzungsbereich Nachbesserungen bedarf. Frau Thüning nennt in diesem Kontext die Lösung einer Countdown-Ampel als sinnvolle Ergänzung, die die Querung für die Schulkinder trotz des hohen Verkehrs auf der *Drostestraße* verbessert und sicherer gestaltet.

Abbildung 8: Ampelanlage *Drostestraße* / *An den Gärten* (links) und Gehweg *Drostestraße* aus Richtung der Straße *An den Gärten*
